## DREVENÁ ARCHITEKTÚRA POHRANIČIA

Medzinárodná konferencia a zborník s názvom Drevená architektúra pohraničia sú výstupom projektu **Múzeum – môj časopriestor**, realizovaného v rámci programu **Interreg Poľsko-Slovensko 2021–2027**, kód projektu **PLSK.03.01-IP.01-0056/23**.

Zborník príspevkov IV. ročníka konferencie Únie múzeí v prírode pri Zväze múzeí na Slovensku, konaného v dňoch 8.–9. októbra 2025 v Kongresovom hoteli Alexander v Bardejovských Kúpeľoch.

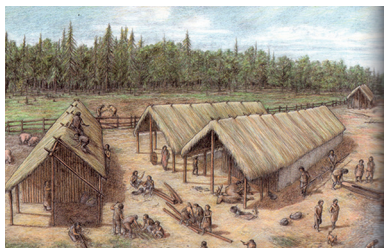
Obr. 01: Charavines (F) – neolitické „dlhé“ domy, rekonštrukcia osady (zdroj: JELÍNEK, J.: *Střecha nad hlavou*–Kořeny nejstarší architektury a bydlení, Vitium Brno, 2016. s. 170)

Svodín, Poprad-Matejovce, Smižany, Šarišské Michaľany, Zemplín<sup>2</sup> a i.). (obr. 01, 02) Samotné stavby sú identifikované na základe pôdorysného usporiadania jám po koloch (napr. jedno až trojpriestorové tzv. dlhé domy z obdobia neolitu, studne a i.). Stropné konštrukcie a krovky samozrejme z tohto obdobia nie sú známe. Mimoriadnym nálezom je dosiaľ najstarší známy drevený objekt v Európe a zrejme aj na svete, ktorý bol ucelene zachovaný v ílovej vrstve pod terénom – studňa v lokalite Ostrov v okrese Chrudim (nález počas výstavby diaľnice D35), kde nosné prvky tvoria nárožné koly s vnútornými drážkami (tiež drážková konštrukcia), do ktorých boli vkladané masívne kresané fošne. Dubový objekt identifikovaný počas archeologického výskumu v roku 2018 bol radiokarbonovým datovaním a dendrochronologicky datovaný do 6 tisícročia pred n. l., teda postavený asi pred 7300 rokmi (doba zožatia drevín: 5256–5258 pred n. l.).<sup>3</sup> (obr. 03)

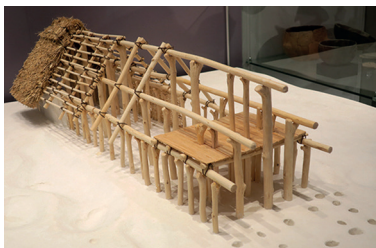
Obr. 02: Plzeň-Křimice (ČR), Západočeské muzeum v Plzni – model neolitického „dlhého“ domu (L. Suchý, 2024)

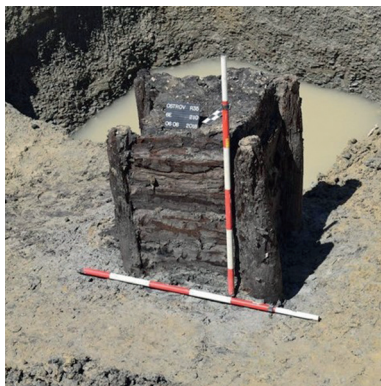
Obr. 03: Ostrov, okr. Chrudim (ČR) — studňa, archeologický nález z roku 2018 najstaršej drevenej kolovej drážkovej konštrukcie zo 6 tisícročia pred n. l. (zdroj: [www.abicko.cz](http://www.abicko.cz))

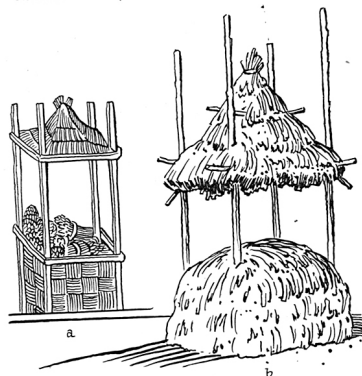
Obr. 05: Oborohy (senníky) — kolové konštrukcie s posuvnými strechami (zdroj: FROLEC, V., VAŘEKA, J.: Lidová architektúra-Encyklopedie, ALFA Praha. 1983, s. 135)

Výskyt kolových/stĺpových stavieb je známy aj v mladších obdobiach od stredoveku až po 20. storočie. Napríklad v prípade menších stavieb, akými boli oplotenia (Spišské Podhradie, Dom meštiansky, Mariánske nám. 35 – archeologický výskum z roku 2021 vo dvore s nálezom primárneho vypletaného kolového oplotenia súvisiaceho so založením mesta a dendrochronologicky datované do doby zožatia jedľových kolov 1328/29d) ale aj hospodárske stavby využívané na sušenie a uskladnenie slamy, kukurice, sena. Na severovýchodnom Slovensku sú známe jednoduché stĺpové stavby archaického tvaru ako oborohy, pričom stanovú strechu bolo možné posúvať smerom nahor alebo nadol po stĺpoch, podľa potreby. (obr. 04, 05)

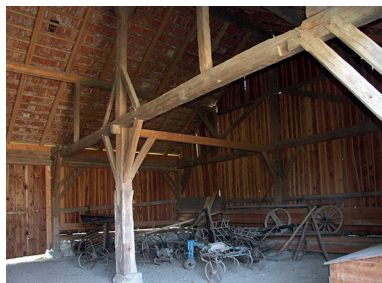
Obr. 06: Neusath-Freilandmuseum (D), stodola — nosná stĺpiková konštrukcia na kamenných pätkách, kombinovaná rámovou konštrukciou podporujúce sedlový krov (L. Suchý, 2014)

Tieto stavby už v mladšom období, nemuseli využívať „prehistorický“ spôsob založenia kolov/stĺpov, ale ich spodné konce spočívali na kamenných pätkách, ktoré drevo chránili pred zemnou vlhkosťou. V tomto prípade je zrejme vhodnejší názov pre takúto drevenú nosnú konštrukciu – stĺpiková. (obr. 06, 07, 08)

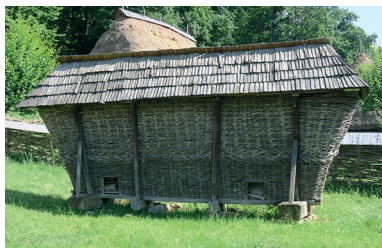
Obr. 07: Sibiu-národopisné múzeum  
ASTRA (R), sušiareň kukurice – stĺpiková  
konštrukcia na drevených pätkách/trá-  
moch s výpletom/košom (Ľ. Suchý, 2025)

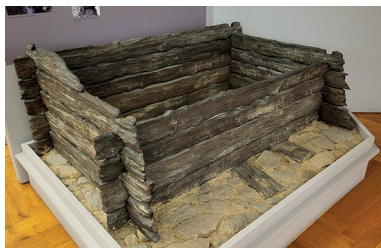
Obr. 09: Hradisko Vladař, Západočeské muzeum v Plzni (ČR) – konzervovaná zrubová konštrukcie cisterny z 5. storočia pred n. l. (L. Suchý, 2024)

Okrem spomínaných kolových/stĺpových konštrukcií paralelne koexistujú aj ďalšie konštrukčné typy drevených stenových systémov, akými sú predovšetkým zruby, najskôr v podobe kresaných a štiepaných drevin do masívnych fošní, neskôr trámov (napr. studňa z lokality bývalej osady Eythra neďaleko saského Lipska, datovaná okolo r. 5000 pred n. l.). Konštrukčne podobné systémy sa využívajú aj v mladšom období o čom svedčia ďalšie archeologické nálezy (Hradisko Vladař v západných Čechách, cisterna na vodu pôdorysu 1,1 × 1,2 m z 5. storočia pred n. l., dnes prezentovaná v Západočeskom múzeu Plzeň). (obr. 09)

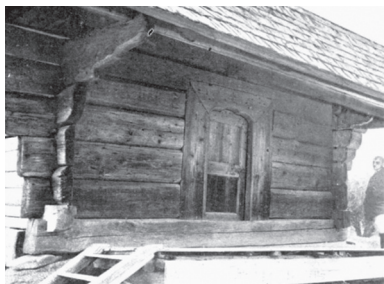
Obr. 12: Nová Sedlica, drevený Chrám archanjela Michala z roku 1794 – zrubová konštrukcia babinca s presahom plátovaných koncov nároží (zdroj: VYDRA, J.: Lidové stavitelství na Slovensku, vyd. Jan Štenc, Praha 1925, s. 135)

a obojstranná rybina, mladšie zámkové plátované spoje s ozubom). (obr. 10, 11, 12, 13, 14) Kolmo na seba nadväzujúce nárožné čapy mohli byť vzájomne spájané aj drevenými kolíkmi, prípadne plytkým dlabom a čapom v samotnej styčnej ploche koncov trámov. Na rozdiel od nášho prostredia sú napr. v oblasti rumunského Sedmohradska typické aj expresívne obojstranné rybinové plátovania „klinového“ tvaru (Povârgina, drevený chrám). (obr. 15)

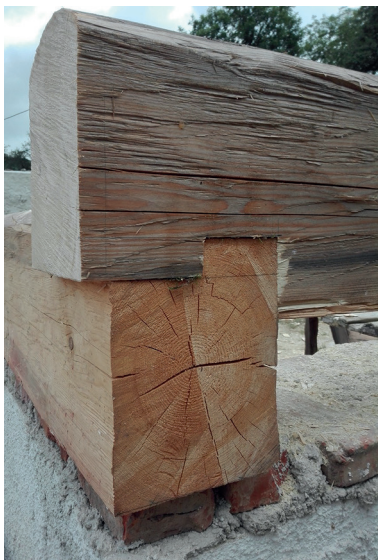
Obr. 14: Žitková (ČR), replika zrubovej konštrukcie – zámkový spoj v nároží dvoch spodných trámov (J. Štibravý – Tesané s. r. o., 2020)

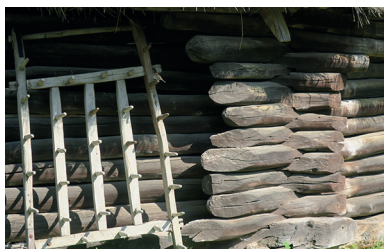
Obr. 13: Sibiu-národopisné múzeum ASTRA (R), polygonálna stodola – zrubová konštrukcia so skosenými nárožiami a presahmi obojstranne plátovaných koncov trámov/guľatiny (Ľ. Suchý, 2025)

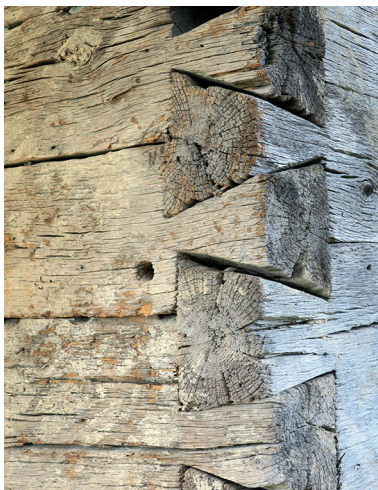
Obr. 15: Povârgina (R), drevený chrám z 2. pol. 18. st. – nárožie nosnej zrubovej konštrukcie bez pôvodného plášťa z lát a hlinenej mazanice, s klinovitým plátovaním na obojstrannú rybinu (Ľ. Suchý, 2025)

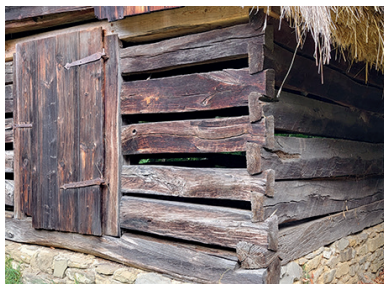
Obr. 16: Strážnice, Múzeum vesnice jiho-  
východní Moravy (ČR), senník – zrubová/  
fošňová konštrukcia, nárožie s malým pre-  
sahom koncov plátované na obojstrannú  
rybinu (L. Suchý, 2025)

Zrubové steny obydli, zväčša nadväzujúcich stajní ale aj väčších solitérnych hospodárskych stavieb, resp. ich interiérové priestory ukončovali prevažne drevené povalové alebo trámové stropy so záklopmi rôzneho druhu. Stropné trámy mali aj funkciu statickú (ťahadlá), zabezpečujúcu „zviazanie“ stavby pod strechou. Okrem plochostropého ukončenia sú na menších solitérnych hospodárskych stavbách, akými boli napríklad sýpky, uplatnené drevené zrubové/trámové klenby, ktoré nadväzujú na zrubové steny pod nimi. Povrch bol na domoch aj hospodárskych stavbách často chránený hlinenou mazaninou a vápennými nátermi. Strechy so spalnou – slamenou, prípadne šindľovou/doskovou krytinou nad zaklenutím, napr. dedinských sypancov, mali často primitívnu krokrovú konštrukciu krovu, ktorú bolo možné v prípade požiaru ľahko strhnúť. Historické zrubové konštrukcie sa stavali v horskom, prípadne podhorskom prostredí, kde bol dostatok dreva a sú typické pre strednú a východnú Európu. (obr. 16, 17, 18)

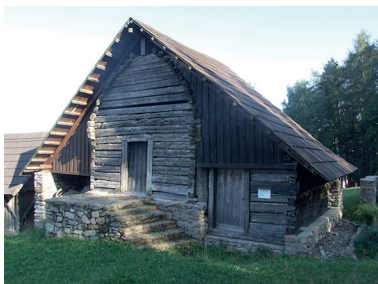
Obr. 18: Chanovice, skanzen (ČR), sýpka  
(18./19. st.) – zrubová konštrukcia stien  
a valenej lomenej klenby (L. Suchý, 2009)

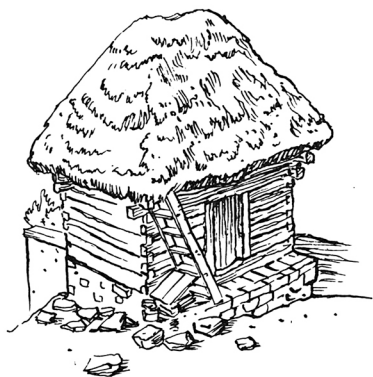
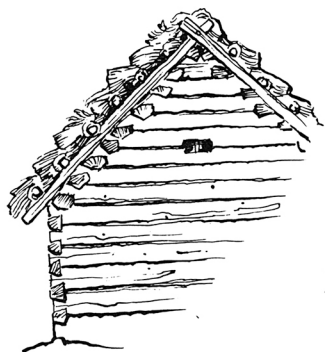
Obr. 17: Menšie hospodárske zrubové stavby bez a s povrchovou úpravou hlinenou  
mazanicou + zrubové klenuté stropy (zdroj: FROLEC, V., VAŘEKA, J.:  
Lidová architektúra-Encyklopedie, ALFA Praha, 1983. s. 208)

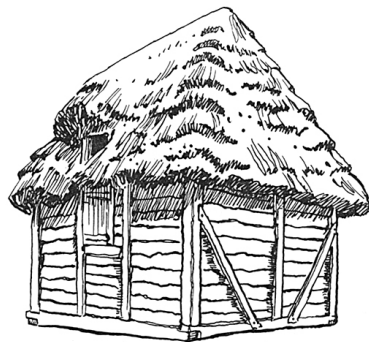
Obr. 21: Rámová drážková konštrukcia s prvkami zavetrenia a doskovou výplňou stien (zdroj: FROLEC, V., VAŘEKA, J.: Lidová architektúra-Encyklopedie, ALFA Praha, 1983. s. 191)

Základnú konštrukciu rámu tvoria vertikálne a horizontálne prvky: stĺpiky, prahový trám a ližina (prvok zhora uzatvárajúci drevený rám), doplnené šikmými trámami zavetrenia nosnej konštrukcie (kútové a pätné vzpery, šikmé stĺpiky, zápory a pod.). Prahový prvok spočíva na plnej kamennej nadmurovke, prípadne pod stĺpikmi na kamenných pätkách. Horizontálne a vertikálne konštrukčné prvky bývajú spájané rovnými čapmi. Prvky zavetrenia s nosným rámom šikmým čapovaním, šikmým alebo jednostranným plátovaním na rybinu. (obr. 20–23)

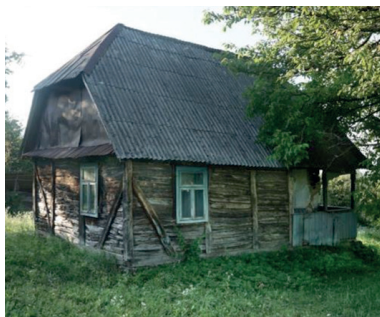
Obr. 20: Veľatyno, Čerešneva vul. 23 (UA), dom ľudový z pol. 20. st. – rámová drážková konštrukcia s doskovou/fošňovou výplňou krytou plášťom z hlinenej mazaniny na šikmom latovaní (M. Volovár, 2021)

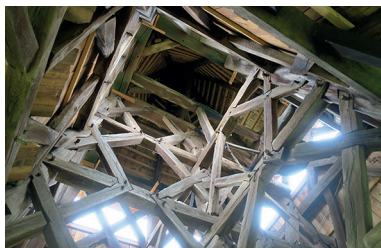
Obr. 23: Malé Ozorovce, drevená zvonica z roku 1619 — dubová rámová konštrukcia s množstvom diagonálne a horizontálne stužujúcich prvkov zavetrenia (Ľ. Suchý, 2022)

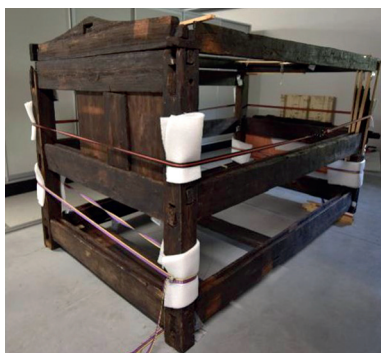
Obr. 24: Poprad-Matejovce, vnútorná drevená hrobová komora kniežaťa (4./5. st. n. l.) — kombinovaná rámová/drážková konštrukcia rozmeru 170×290 cm po obnove (zdroj: google.com /sita, Poprad24, SAV)

K najstarším jednoduchým dreveným kombinovaným rámovým drážkovým konštrukciám, rovnako aj zrubovým na našom území patria dve komory z hrubu germánskeho kniežaťa z doby prelomu 4 a 5. storočia n. l., ktoré boli identifikované počas archeologického výskumu, realizovaného Karolom Pietom (SAV Nitra) v roku 2006 v lokalite Poprad-Matejovce. V prípade väčšej vonkajšej komory je konštrukcia z tesaného zrubu s preplátovanými presahujúcimi koncami v nárožiach. Vnútorňa komora, presnejšie jej stenový systém, má mimoriadnu konštrukčnú aj remeselnú hodnotu, kde nosnými prvkami sú hranené nárožné stĺpiky s vnútornými vydlabanými drážkami, do ktorých v troch výškových úrovniach boli vkladané široké dosky. V kombinácii nárožných stĺpikov, dlhých horizontálnych a krátkych vertikálnych dosiek medzi nimi s funkciou, rozpier, tvoria v podstate rámové steny, ktorých ortogonálnu šachovnicovú výplň tvoria drevené kazety. Vnútorňa komora je po reštaurovaní od roku 2023 vystavená v Podtatranskom múzeu v Poprade. Drevený skelet vnútornej komory-sarkofágu aj s kazetovou výplňou je unikátom, že sa zachoval v plnej hmote a predstavuje na svoju dobu mimoriadne remeselné schopnosti staviteľov. (obr. 24)

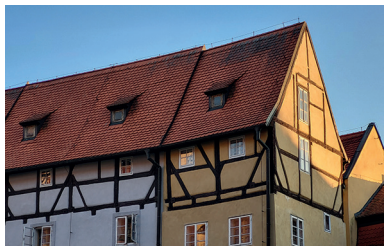
Obr. 27: Cheb (ČR), Špalíček-Kupecké domy z 13. storočia – hrázená konštrukcia posledného podlažia a strešného štítu z 15. storočia (Ľ. Suchý, 2023)

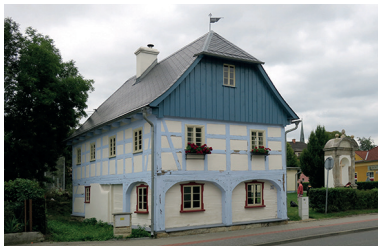
Obr. 30: Hrádek nad Nisou (ČR), Dom Koník z roku 1812 – kombinovaná zrubová konštrukcia s podstávkou na prízemí a zrubová na poschodí po obnove (Ľ. Suchý, 2019)

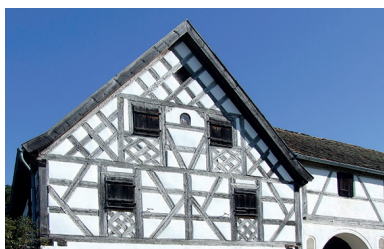
Obr. 28: Neusath-Freilandmuseum (D), Dom a hospodárska časť – hrázená konštrukcia s bohatým dekorom trámovej výbavy poschodí a strešného štítu, dole medzi oknami tzv. zostava muža (Ľ. Suchý, 2014)

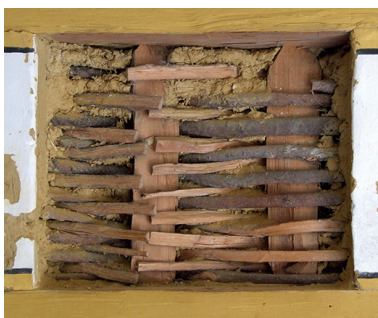
Obr. 31: Neusath-Freilandmuseum (D) – príklad vypletanej hrázenej konštrukcie s hlinenou mazanicou (Ľ. Suchý, 2014)

od anglických a severofrancúzskych hrázených stavieb s dominantnými husto usporiadanými vertikálnymi prvkami (stĺpikmi), vo východnej, severovýchodnej časti Nemecka, západných a severných Čechách a oblasti Sliezska v Poľsku sú typické väčšie rozpätia stĺpikov, s prevažujúcou horizontálnou výrazovou formou hrázených stien. Od záveru stredoveku a hlavne v období renesancie a potom v 19. storočí sa vytvára pomocou priznaných a navzájom plátovaných priamych nosných trámov a priamych, zriedkavo aj obĺých prvkov zavetrenia šachovnicovo dekoratívny a mimoriadne pôsobivý výraz fasád (napr. tzv. zostava muža, polovičného muža, kombinácie trámikov v tvare prepletaných krížov a kosoštvorcov – podobné vzorom francúzskych parkiet zo 17. storočia – typy Versailles/Soubisse, oblúky v lomenom a valenom tvare na strešných štítoch a i.). Výplňové plochy u hrázených konštrukcií stien, na rozdiel od voľnejších rámových sa zmenšujú a výplň okrem tradičných štiepaných lát s výpletom z rôznych drevín a hlinenou, často „armovanou“ mazaninou (plevy, slama, štetiny zvierat, kamienky, úlomky úžitkovej a stavebnej keramiky), tvoria kvalitnejšie stavebné materiály, ako kameň, tehla, hlina, resp. kompozity z uvedených materiálov. (obr. 31, 32, 33, 34)

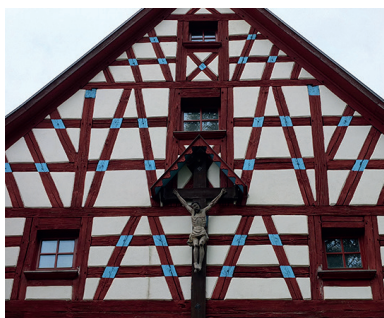
Obr. 01: Salajna-Dolní Ždanov (ČR), usadlosť čp. 9 z roku 1802 – poschodie budovy s hrázenou konštrukciou, 1802 (Ľ. Suchý, 2014)

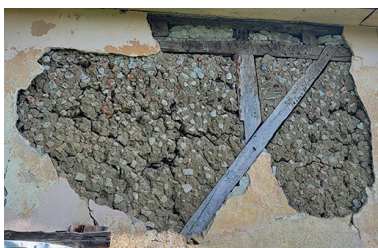
Obr. 32: Boliarov, Kúria Baltazára Egerera z roku 1863 – nosná hrázená dražková konštrukcia s dreveným výpletom a hlinenou mazanicou s úlomkami stavebnej keramiky, pôvodne pod vápennou omietkou (Ľ. Suchý, 2025)

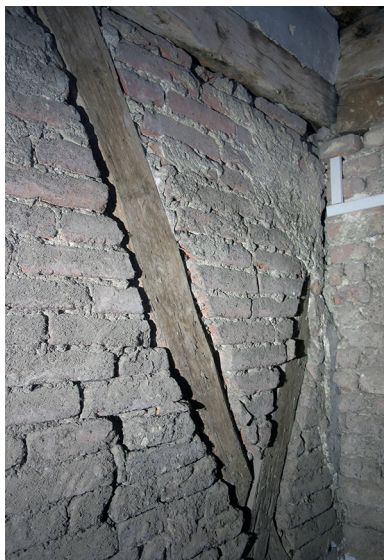
Obr. 33: Bučovice (ČR), Zámok — hrázdenná konštrukcia s tehlovou výplňou v podstreší zo 17./18. st. (Ľ. Suchý, 2025)

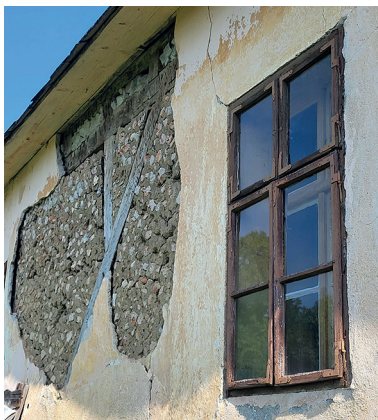
Obr. 35: Boliarov, Kúria Baltazára Egerera z roku 1863 — pod omietkou nosná drevená hrázdenná konštrukcia steny (Ľ. Suchý, 2025)

Z tesaných drevených rámových-hrázených konštrukcií sú v stredoveku aj novoveku stavané obydlia, ako aj hospodárske stavby rôznej veľkosti (stodoly, maštale, chlievy, sušiarne), zvonice, kostoly a chrámy. Ich výstavba je typická ešte aj v 19. storočí, v zaostalejších lokalitách aj v 1. polovici 20. storočia. Často nie je možné na prvý pohľad identifikovať spomínanú drevenú nosnú a výplňovú konštrukciu, keďže zvlášť zemepanské obydlia boli celoplošne omietané (napr. Boliarov-kúria Baltazára Egerera z roku 1863 na Šariši, Krišovská Liesková č. 67-kúria z 19. storočia na Dolnom Zemplíne, Žbince č. 45, kôlna a maštal z 20. storočia na Dolnom Zemplíne a i.). (obr. 35, 36)

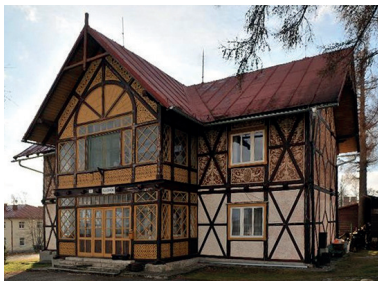
Obr. 37: Vysoké Tatry-Dolný Smokovec, Vila Kalinčiak z roku 1884 (G. Majunke) — priznaná nosná hrázdenná konštrukcia s tehlovou omietanou výplňou (Archív KPÚ Prešov, 2010)

Najmladšími historickými stavbami s rámovými-hrázenými konštrukciami z prelomu 19. a 20. storočia sú na rozdiel od tradičných nížinných, podhorské a horské vilové stavby, často postavené lepšie situovanou spoločenskou vrstvou, ako letné sídla (Alpy, Vysoké Tatry, Karpaty). (obr. 37)

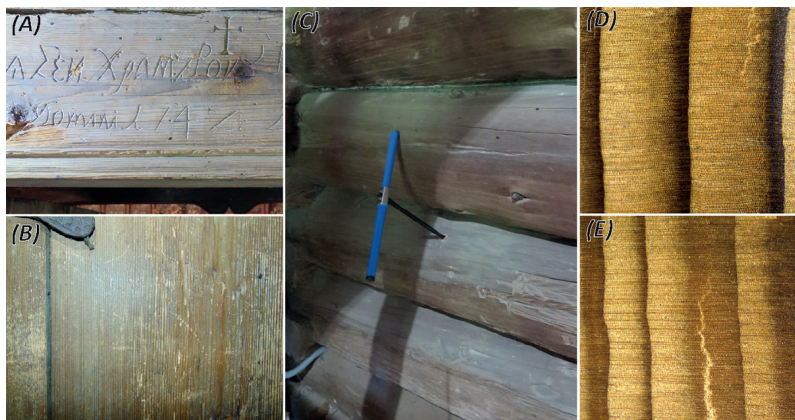
Obr. 02: Metodika odběru vzorků z historických stavebních konstrukcí zahrnuje popis konstrukce a zaznamenání nápisů na konstrukci (A) a samotný odběr vzorků pořízením fotografie (B) nebo použitím Presslerova přírůstového nebozezu (C), ideálně v místě tzv. podkorního letokruhu zakončeného buď jarním (D), nebo letním (E) dřevem.

rozlišením (Obr. 2B). Většina vzorků však byla odebrána pomocí Presslerova přírůstového nebozezu v podobě vývrtu (Obr. 2C). Pro odběr vzorků byly vybrány primárně trámy se zachovaným tzv. podkorním letokruhem nebo v případě dubu trámy s letokruhy bělového dřeva, tak aby bylo možné určit přesný rok/období pokácení stromů. Počet letokruhů bělového dřeva dubu se liší v závislosti na geografické poloze, přičemž pro Slovensko se pohybuje v rozpětí 8–26 (Prokop a další 2016). U trámů historických stavebních konstrukcí se podkorní letokruh, tedy poslední letokruh vytvořený před pokácením stromu, nachází na jejich hranách, kde je patrná oblina a v některých případech i zbytky kůry. V případě, že podkorní letokruh obsahuje pouze jarní dřevo (Obr. 2D), byl strom pokácen v první polovině vegetačního období, tedy na jaře nebo v létě příslušného roku. Pokud podkorní letokruh obsahuje i letní dřevo (Obr. 2E), byl strom pokácen v období

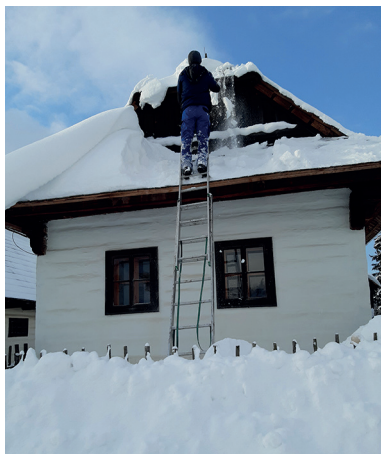
Obr. 01: Kontrola zafazenia krovných konštrukcií v MLD Pribylina — zhadzovanie snehu, foto: J. Příbyl

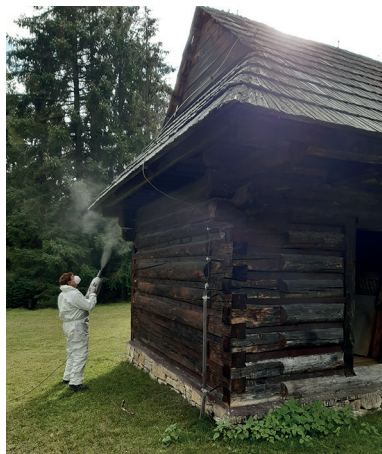
Obr. 03: Chemická sanácia konštrukcií exteriéru objektov v MLD Pribylina, foto: J. Příbyl

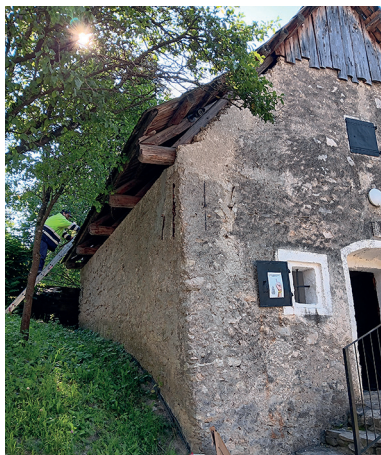
Obr. 02: Kontrola stavu strešnej krytiny, čistenie od machu a konárov na kamennej sýpke Vlkolínece, foto: J. Příbyl

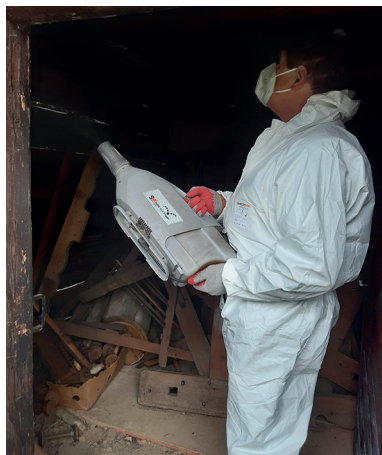
Obr. 04: Chemická sanácia konštrukcií exteriéru objektov v MLD Pribylina, foto: J. Příbyl

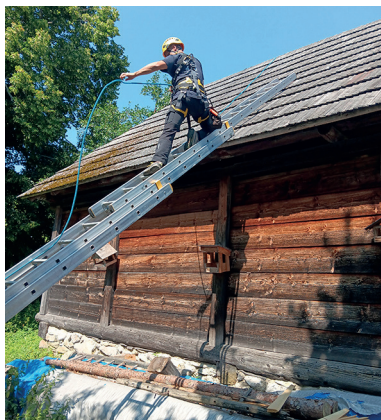
Obr. 05: Lokálne opravy šindľovej krytiny –  
Inšpekčný tím Pro Monumenta na humne  
Vlkolíne, foto: J. Příbyl

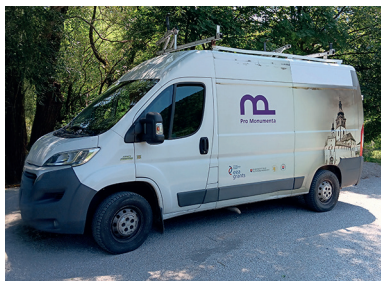
Obr. 06: Pojazdná dielňa Inšpekčného tímu  
Pro Monumenta na vykonávanie inšpekcií  
stavu objektu a drobné opravy,  
foto: J. Příbyl

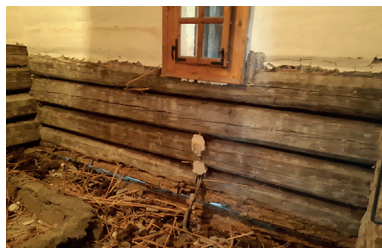
Obr. 07: Odstránenie vnútorných omietok na  
kópii objektu z Liptovskej Sielnice v MLD  
Pribylina, príprava pre sanáciu konštrukcií  
a na výmenu degradovaných prvkov po  
napadnutí drevomorkou, foto: J. Příbyl

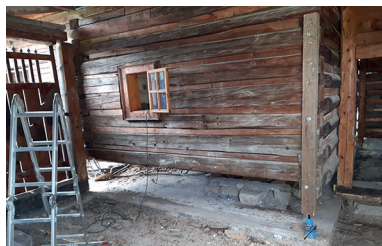
Obr. 08: Zdvihnutie a fixovanie zrubovej  
konštrukcie po odstránení degradovaného  
základového prvku po napadnutí drevo-  
morkou, objekt z Liptovskej Sielnice  
v MLD Pribylina, foto: J. Příbyl

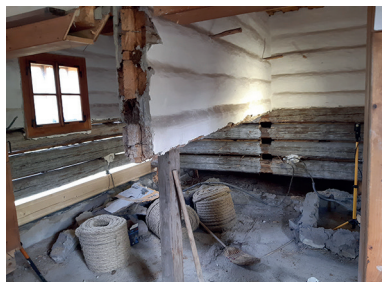
Obr. 09: Zabezpečenie statiky zrubových  
konštrukcií po odstránení degradovaného  
základového prvku po napadnutí drevo-  
morkou, objekt z Liptovskej Sielnice v MLD  
Pribylina, foto: J. Příbyl

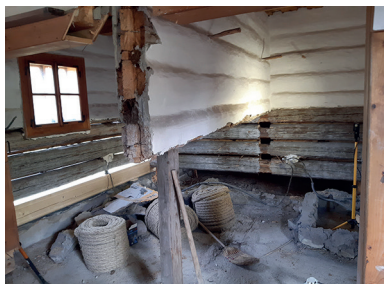
Obr. 10: Odstránenie interiérových zrubových konštrukcií po napadnutí drevomorkou, objekt z Liptovskej Sielnice v MLD Pribylina, foto: J. Příbyl

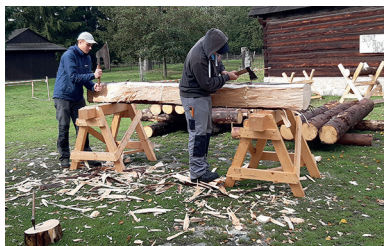
Obr. 11: Príprava konštrukčného prvku na výmenu pôvodnou technológiou, pre objekt z Liptovskej Sielnice v MLD Pribylina, foto: J. Příbyl

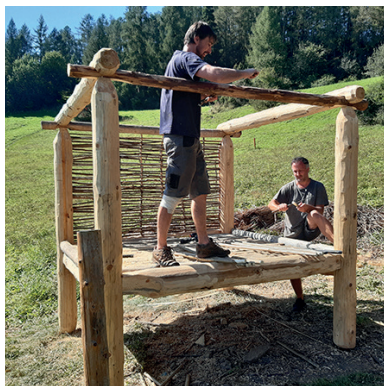
Obr. 12: Ukážka pôvodných konštrukčných technológií, hospodársky objekt Archeoskanzen Havránok, foto: J. Příbyl

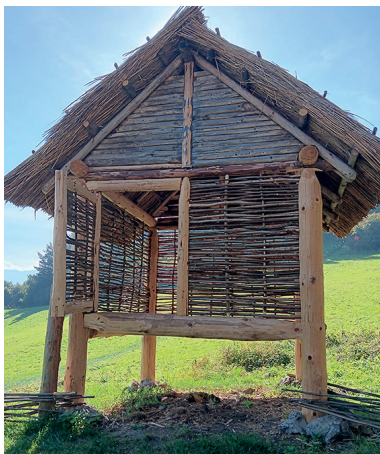
Obr. 13: Rekonštruovaný hospodársky objekt s trstinovou strechou, Archeoskanzen Havránok, foto: J. Příbyl

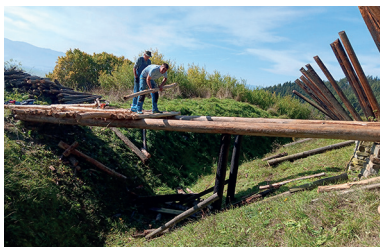
Obr. 14: Rekonštrukcia premostenia priekopy stredoveký hrádok Archeoskanzen Havránok, foto: J. Příbyl

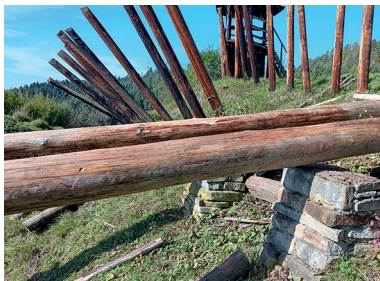
Obr. 15: Detail prípravy uloženia konštrukcie premostenia priekopy stredoveký hrádok Archeoskanzen Havránok, foto: J. Příbyl

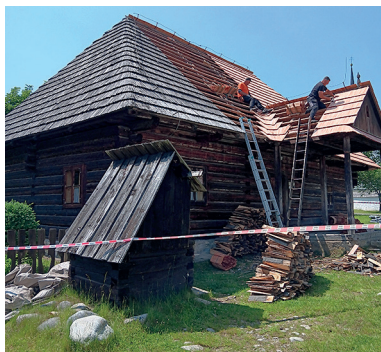
Obr. 16: Výmena degradovanej šindľovej krytiny kúria z Paludze v MLD Pribylina, foto: J. Příbyl

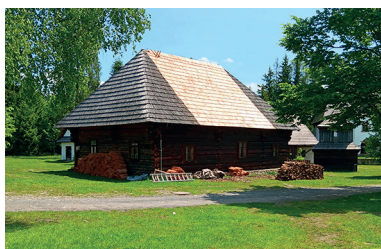
Obr. 17: Priebeh výmeny degradovanej šindľovej krytiny kúria z Paludze v MLD Pribylina, foto: J. Příbyl

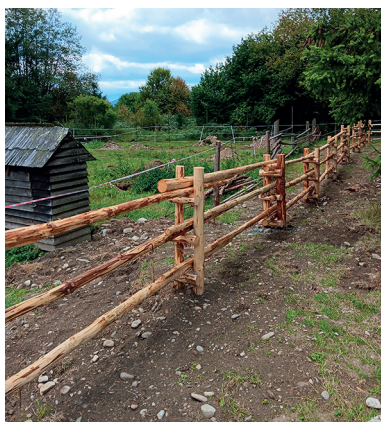
Obr. 18: Rekonštrukcia ohrád pre hospodárske zvieratá v MLD Pribylina, foto: J. Příbyl

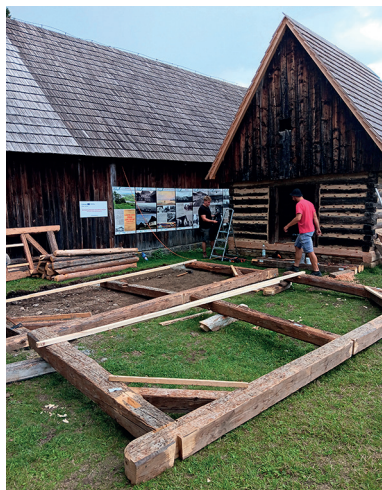
Obr. 19: Projekt realizácie doplnkovej hospodárskej architektúry k objektom – príprava konštrukcie kôlne z materiálu využitého z iných pôvodných rozobraných objektov, MLD Pribylina, foto: J. Příbyl

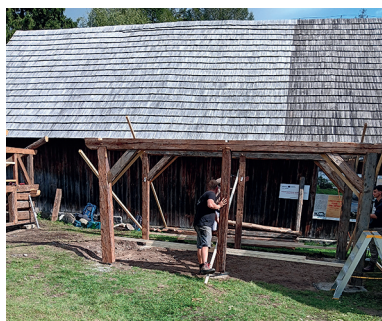
Obr. 20: Projekt realizácie doplnkovej hospodárskej architektúry k objektom – stavba zvislých konštrukcií kôlne z materiálu využitého z iných pôvodných rozobraných objektov, MLD Pribylina, foto: J. Příbyl

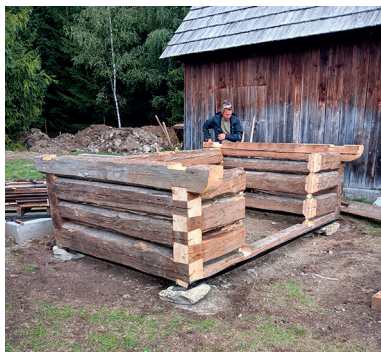
Obr. 21: Projekt realizácie doplnkovej hospodárskej architektúry k objektom – stavba obvodovej zrubovej konštrukcie chlieva z materiálu využitého z iných pôvodných rozobraných objektov, MLD Pribylina, foto: J. Příbyl

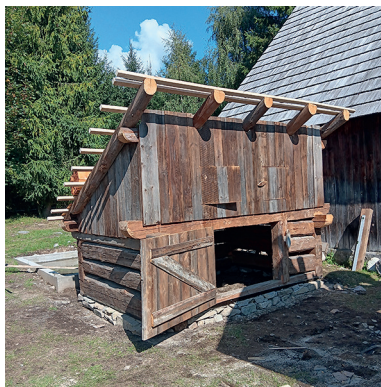
Obr. 22: Projekt realizácie doplnkovej hospodárskej architektúry k objektom – príprava prestrešenia stavby chlieva z materiálu využitého z iných pôvodných rozobraných objektov, MLD Pribylina, foto: J. Příbyl

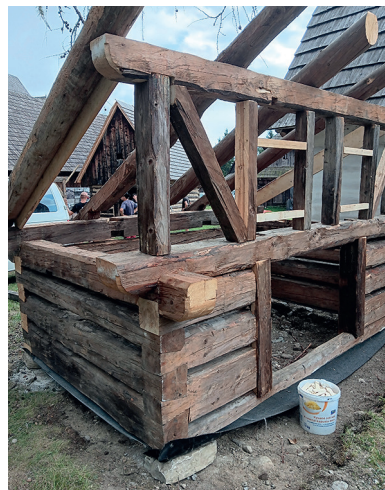
Obr. 23: Projekt realizácie doplnkovej hospodárskej architektúry k objektom – stavba obvodovej zrubovej konštrukcie chlieva s prípravou strešnej konštrukcie z materiálu využitého z iných pôvodných rozobraných objektov, MLD Pribylina, foto: J. Příbyl

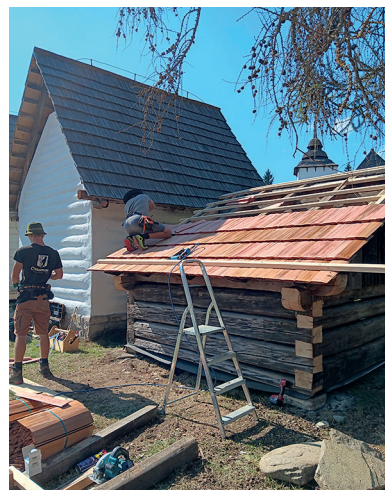
Obr. 24: Projekt realizácie doplnkovej hospodárskej architektúry k objektom – stavba chlieva, pokrývanie šindľovou krytinou, MLD Pribylina, foto: J. Příbyl

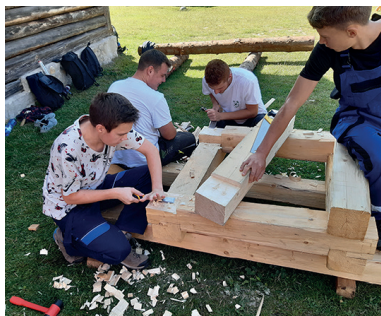
Obr. 25: Komunitná spolupráca so Strednou odbornou školou lesníckou a drevárskou Jozefa Dekreta Matejovie v Liptovskom Hrádku - študenti odboru zrubové stavby, spájanie konštrukcie studne pôvodnými konštrukčnými spojmi, MLD Pribylina, foto: J. Pribyl

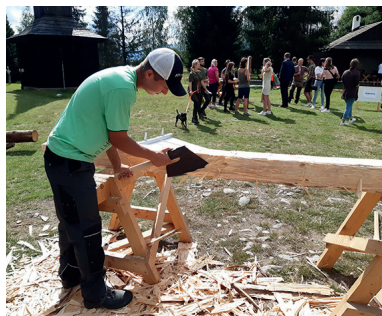
Obr. 26: Komunitná spolupráca so Strednou odbornou školou lesníckou a drevárskou Jozefa Dekreta Matejovie v Liptovskom Hrádku - študenti odboru zrubové stavby, kresanie konštrukčného prvku pre stavbu studne, MLD Pribylina, foto: J. Pribyl

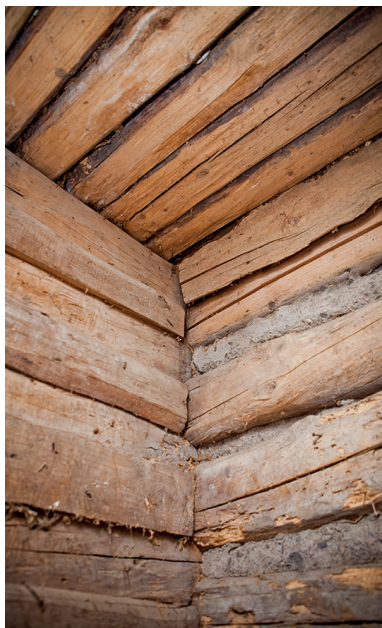
Obr. 01: Vypĺňanie štrbín maltovou zmesou  
v objekte Lašútovskej maštale v obci  
Divina, okr. Žilina

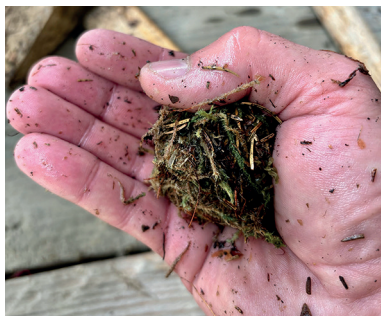
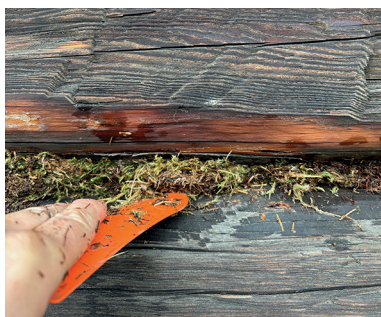
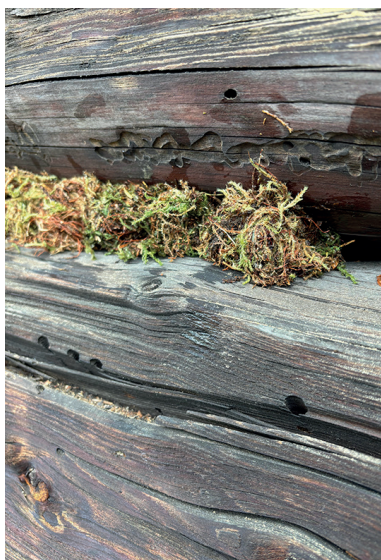
Obr. 07: Technológia umšievania

Obr. 08: Technológia umšievania

Obr. 09: Technológia umšievania

Z vlhkého machu boli v dlani vytvárané gule vo veľkosti približne tenisovej loptičky a následne vtlačané na potrebné miesta pomocou malej kovovej lopatky, alebo drevených kolíčkov. Vtlačený mach bol ešte ručne (nie pomocou kladiva) zhutnený dreveným hranolkom o rozmeroch 60×25×200 mm, čím sa medzi jednotlivými brvnami vytvorila homogénna vrstva. Takto šetrne voči stavbe sa izolovaná plocha zahladila a zarovнала. Mach potom nevytrčal do priestoru a stal sa odolnejším k vyťahovaniu vtáctvom. Záverečnou operáciou bolo očistenie dotknutých drevených konštrukcií od stekancov roztoku polotvrdou kefkou alebo metličkou z prírodného materiálu. Obnova izolácie prebiehala často len lokálne, bodovo, v napojení na pôvodný mach. Obnova teda nespočívala v generálnom odstránení celej starej izolácie a jej líniovým nahradením. Odstránili sa iba nestabilné časti a nový mach sa dopĺňal na prázdne a uprázdnené miesta s plynulým napojením na pôvodnú izoláciu, často pochádzajúcu ešte z dôb budovania skanzenu. Dôležité je poznamenať, že obnova machovej izolácie bola finálnym krokom po ošetrovaní drevených konštrukcií insekticídami a fungicídnymi konzervačnými prípravkami.

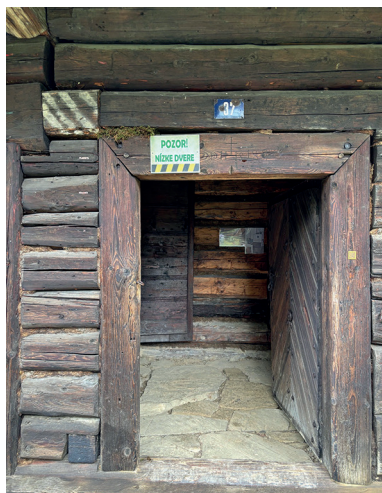
Obr. 11: Vstupná časť usadlosti „Do Potoka“ pred a po zásahu

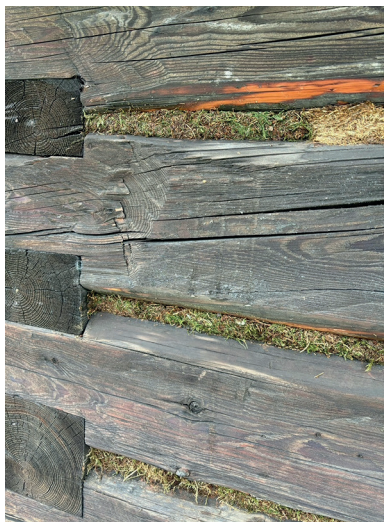
Obr. 12: Kontrast medzi novou a pôvodnou izoláciou

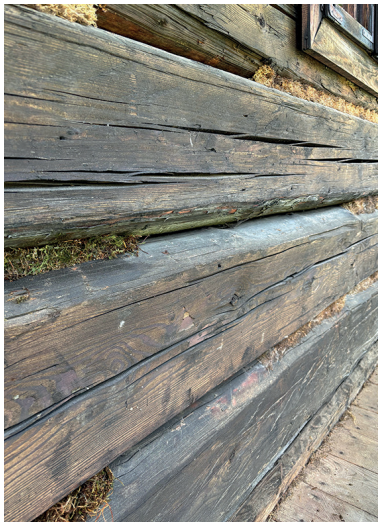
Obr. 14: Bočná fasáda usadlosti „Do Potoka“ pred a po zásahu

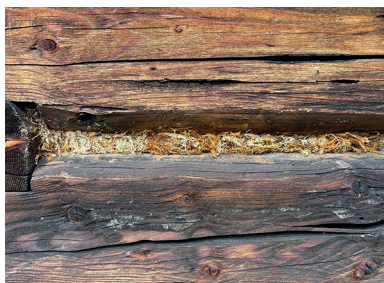
Obr. 13: Na objekt bývalého riečnického richtára Adama Poništa bol na niektorých miestach použitý aj ploník obyčajný (*Polytrichum commune*), avšak jeho húževnatosť a drôtovitosť sťažovali umšievanie

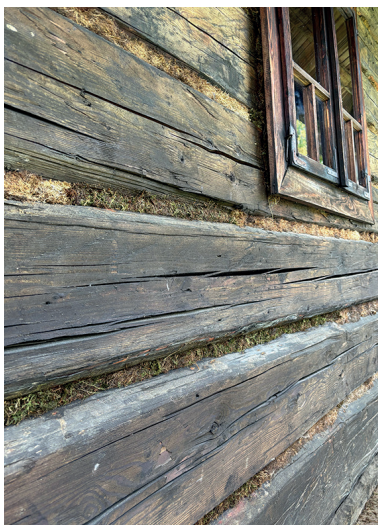
Obr. 15: Bočná fasáda usadlosti „Do Potoka“ pred a po zásahu

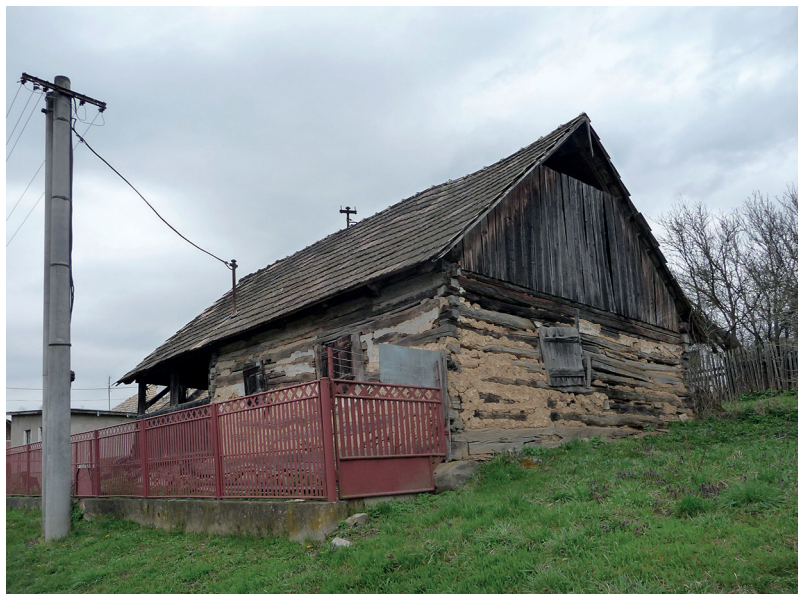
Obr. 10: Zrubová kováčňa v obci Sása

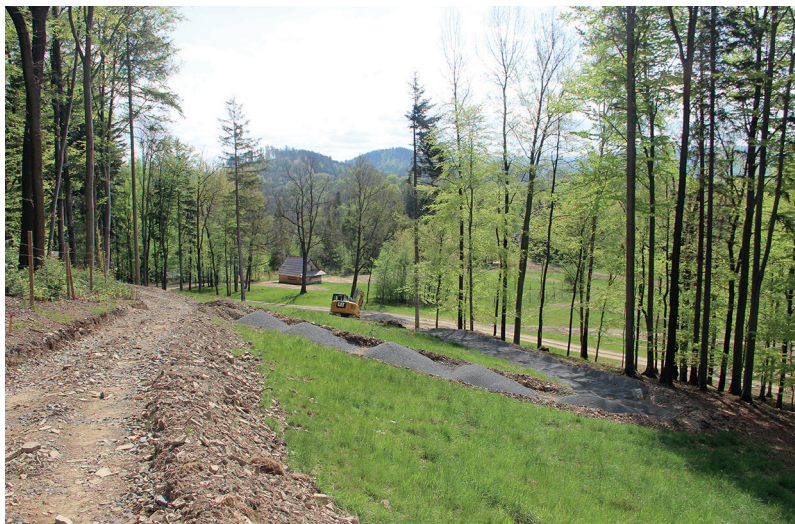
Obr. 02: Budování komunikační sítě v areálu, 2025 (foto Jan Kolář)

Zásadním zásahem do prostředí vznikajícího areálu byla výstavba zpevněných komunikací. Přes počáteční snahu využít alespoň některé drobnější pěšiny v původní podobě pro jejich autenticitu (přirozené křivky, kořenový systém, výchozy kamene aj.), nakonec tvorba cest podléhala projekčnímu řízení a zadání stavební firmě. Přes počáteční obavy o ztrátu přirozenosti komunikační sítě je nakonec zřejmých několik kladů: Projektována byla základní struktura hlavních cest pro přístup požární a další techniky. Pro návštěvníky slouží zpravidla užší cesty, chodníky a pěšiny. Přestože jsou všechny opatřeny základem z hutněného kameniva, podařilo se díky přimísení zeminy a místního kamene dosáhnout relativně přirozeného a funkčního výsledku. Ze zeminy získané z výkopů pro základy navíc vznikly různé tvary terénu – podpoření přírodních tvarů či založení prvků tvořených kdysi lidskou prací.

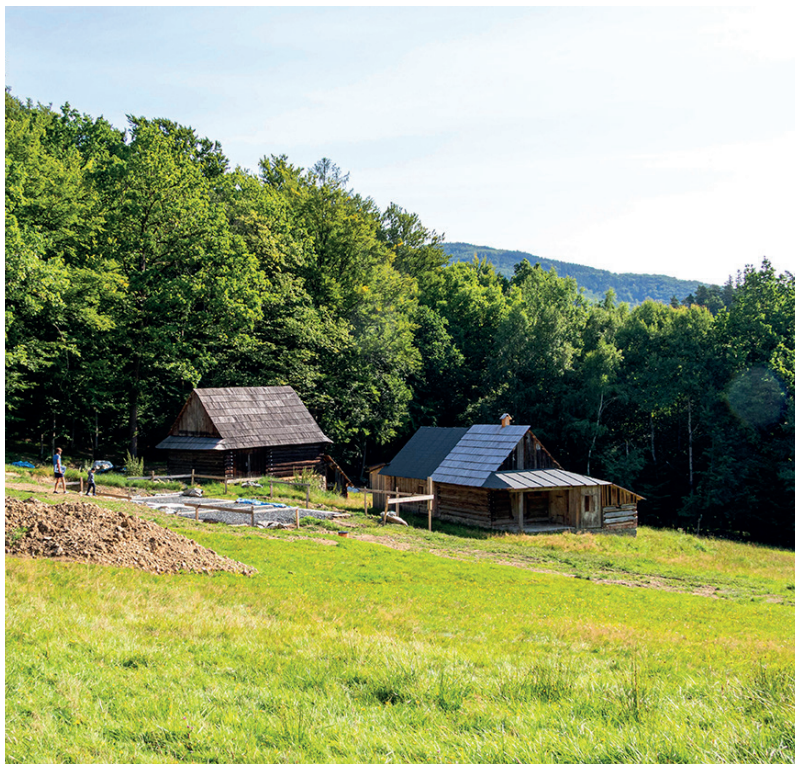
Obr. 03: Usedlost z Beskyd ve výstavbě, 2025 (foto Jan Kolář)

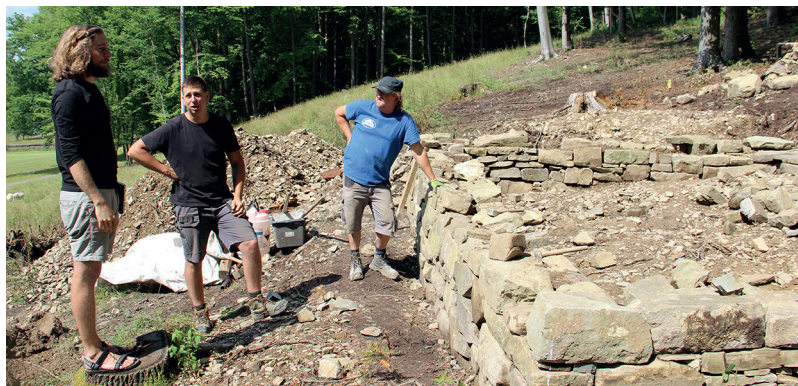
Obr. 05: Zdění suchých kamenných stěn, 2024 (foto Radek Bryol)

Další rozsáhlou aktivitou byla tvorba kamenných valů okolo usedlosti z Beskyd. Přestože se nepodařilo zajistit kámen blízky původní provenienci, dokázalo se vytvořit rozličné tvary hromadišť jako skládané zdi, pažení terénu či kamenné průstupy do vznikající polany včetně nejrozumnějších kombinací.

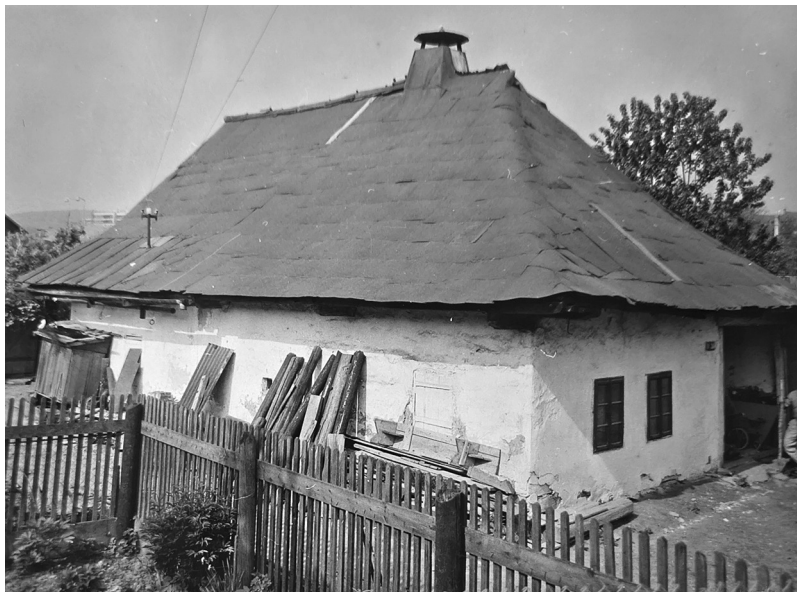
Obr. 01: Zrubový dom bardejovského predmestia

Horizontálne členenie je takmer vo všetkých domoch rovnaké. Člení sa na päť priestorov, z ktorých najvýraznejší je prejazd, ktorý sa volá rovnako ako vstupný priestor do domu v okolitých slovenských dedinách prikľet. Prikľet v bardejovskom dome sprístupňuje zadnú časť parcely, ale okrem toho slúžil ako humno, vozovňa, krytý priestor pre rôzne domáce práce, ba hrnčiari si v ňom stavali aj poľnú pec a tiež sušili v ňom polotovary pred vypaľovaním. Prejazd tvorí asi tretinu šírky domu orientovaného pozdĺžne od cesty v smere parcely

Pri štítových stenách zrubovej, neskôr aj kamennej stavby sú to dva veľké priestory prístupné dverami z *prikľetu*, jeden z nich, podľa zamestnania majiteľa vždy slúžil ako izba, druhý podľa potreby – tiež ako zadná izba, maštaľ, dielňa, obchod. Dve okná do ulice boli vždy väčšie, do dvora jedno alebo dve okná podľa funkcie priestoru. Medzi týmito hlavnými priestormi sú dva malé priestory – pri stene do prikľetu je to priestor murovaný z kameňa priestor čiernej kuchyne zvaný *pod kominem*, prístupný dverami z *prikľetu*, nad ktorým ako názov hovorí stojí komín. Za ním smerom k vonkajšej zadnej stene domu zväčša priechodná *komora*, teda prístupná z oboch veľkých priestorov

s malým, zväčša zamrežovaným okienkom do úzkej uličky medzi domami. Rozdiely sú len vo veľkosti jednotlivých priestorov a ich funkciách. Zo zachovaných zrubových domov len v jednom prípade domu č. 28 na Starom Blichu bol dom rozšírený o jeden priestor zadnej izby. O bardejvskom zrubovom dome môžeme hovoriť ako o roľnícko-remeselníckom, ba až roľnícko-remeselnícko-obchodníckom dome.

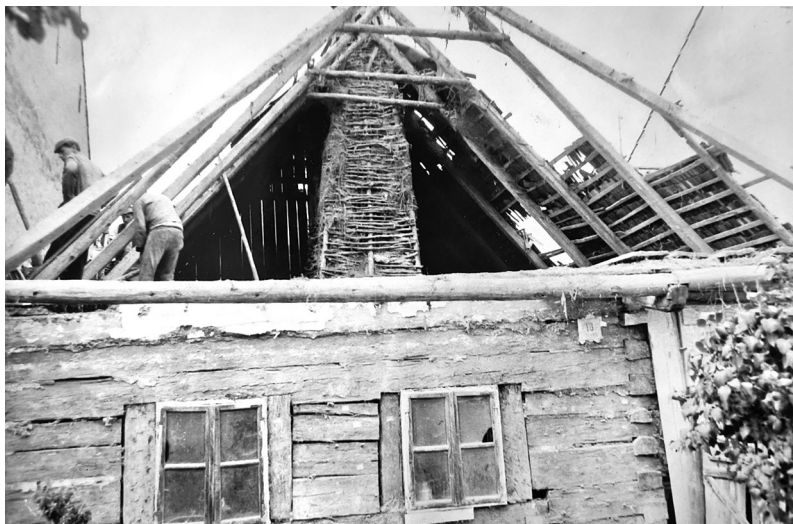
Obr. 04: Dom Jána Pangráca počas demontáže s obnaženou konštrukciou vypletaného komína

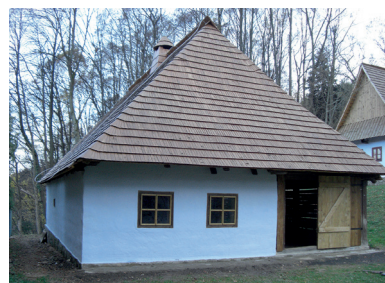
Obr. 08: Zrubový dom Jána Pangráca z Bardejova v Expozícii ľudovej architektúry v Bardejovských Kúpeľoch (2009)

zrubový dom zachoval, je stĺpiková drážkovitá konštrukcia vonkajšej steny prejazdu s trámovou a neskôr doskovou výplňou začapovanou do drážky v stĺpiku, ktorá sa v okolitom slovenskom i rusínskom prostredí používala v zрубе pri otvoroch (dvere, okná), alebo na spojenie dvoch polí v časti zrubovej steny stodoly v prípade nedostatku dlhého dreva, alebo v sýkach – *sipanec* – pri stojkách, do ktorých sa zasúvali dosky, aby oddelili jednotlivé priestory na rôzne druhy obilia – *prehrada*, *perehoroda*, *sušík*.

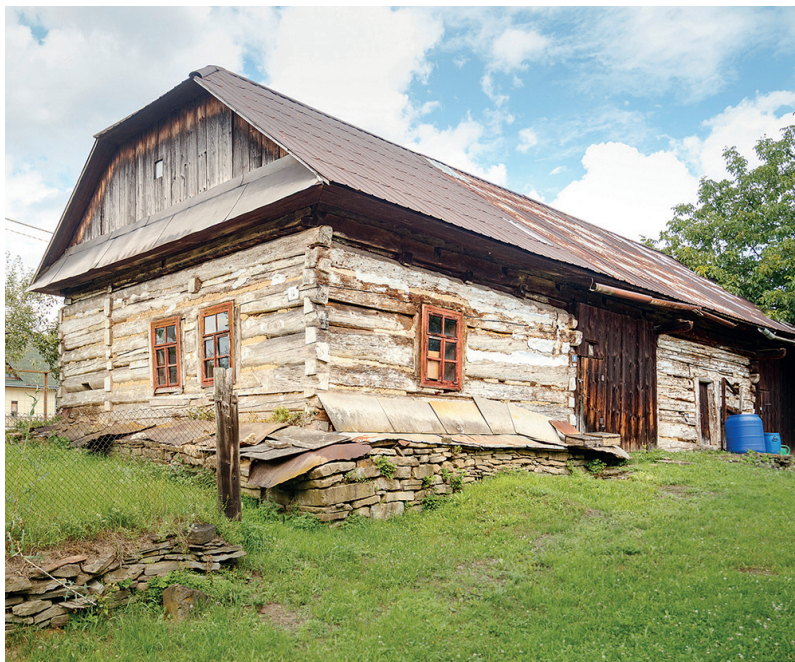
Obr. 03: Becherov, chátrající zrubový dom, chyža, s hospodárskou časťou (Kočan 2025)

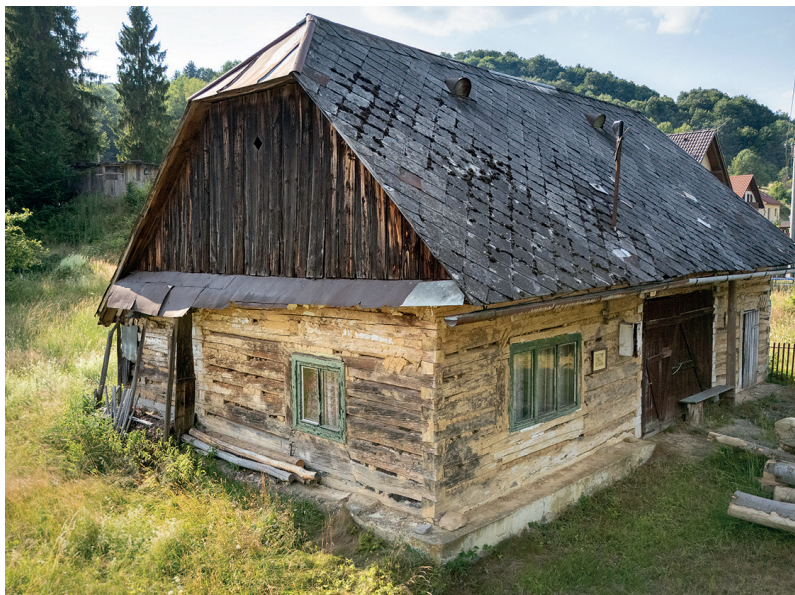
Obr. 04: Stebnická Huta, zrubový dom so sedlovou strecho na štíte podlomenicou (Vrabeľ 2025)

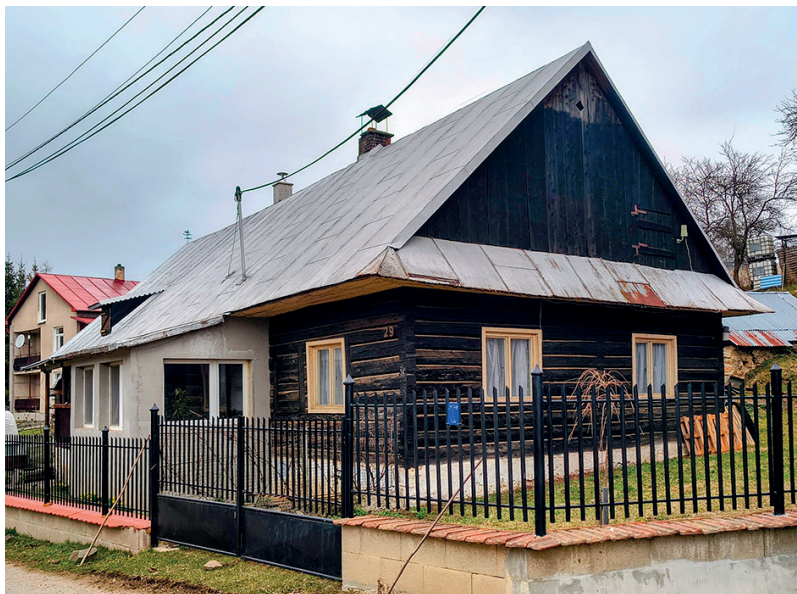
Obr. 06: Frička, zrubový dom s vstupnou murovanou pavlačou užívaní dodnes  
(Jonov 2025)

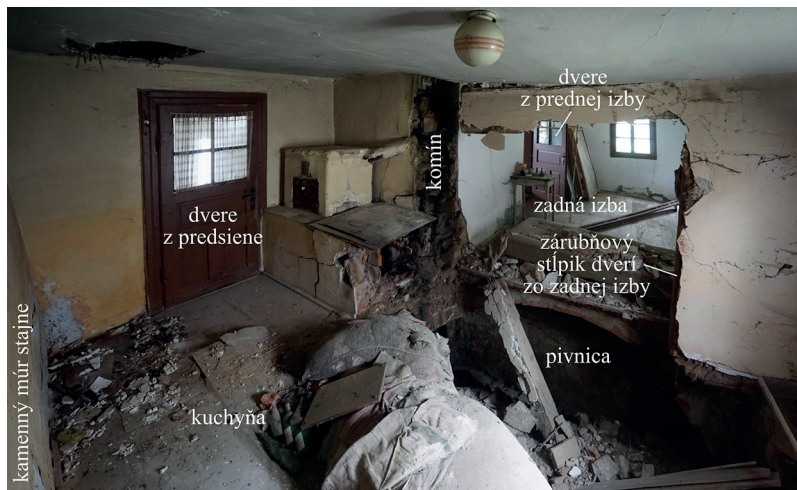
Obr. 03: Bardejov-Dlhá Lúka, Hlavná ul. 2109/52, kuchyňa, pohľad zo SV kúta

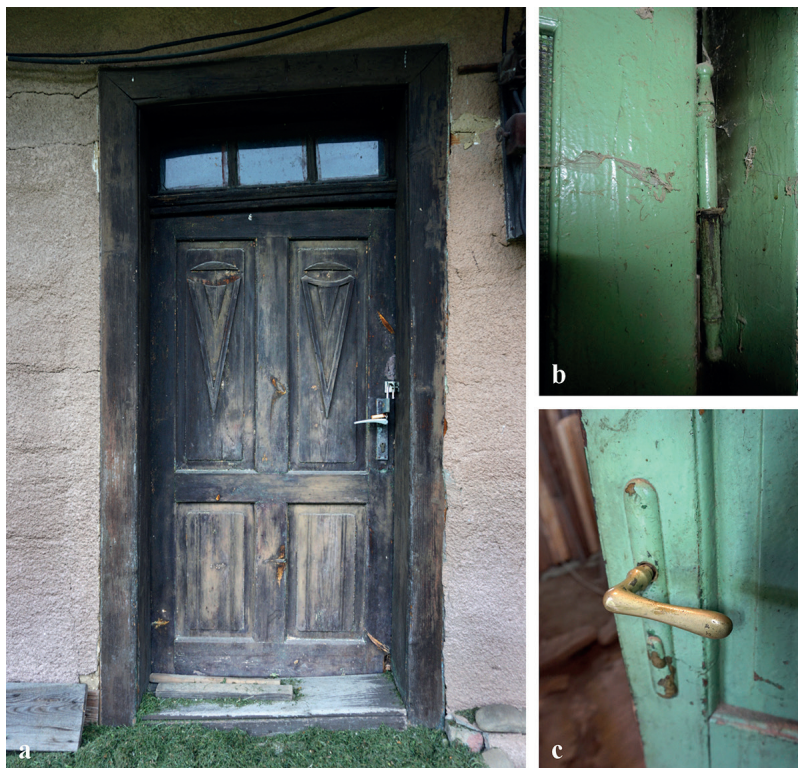
Obr. 06: Mokroluh (okr. Bardejov), č. 76, ukážky dverí a ich kovaní: a — dvere do siene;  
b — záves dverí zo siene do výmenku; c — kľučka a štítok dverí zo siene do izby  
(foto M. Volovár, 2025).

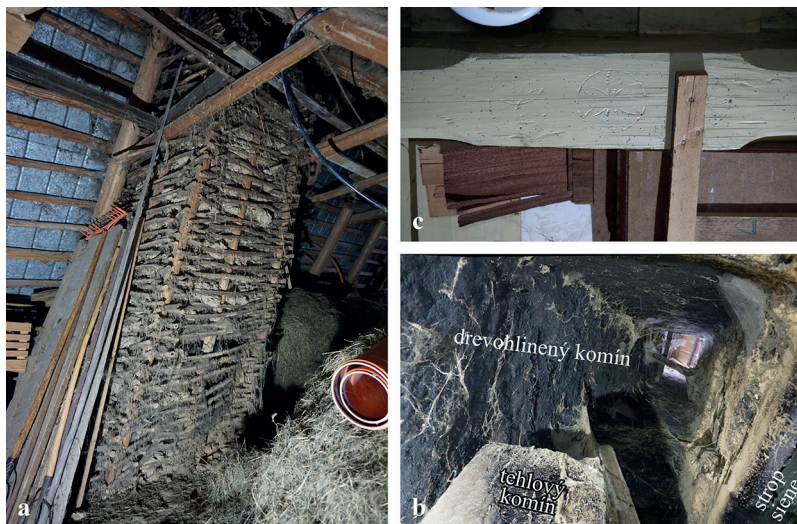
Obr. 07: Mokroluh (okr. Bardejov), č. 76: a, b – exteriér a interiér drevohlinitého komína na povale; c – symboly na stropnom tráme v izbe (foto M. Volovár, 2025).

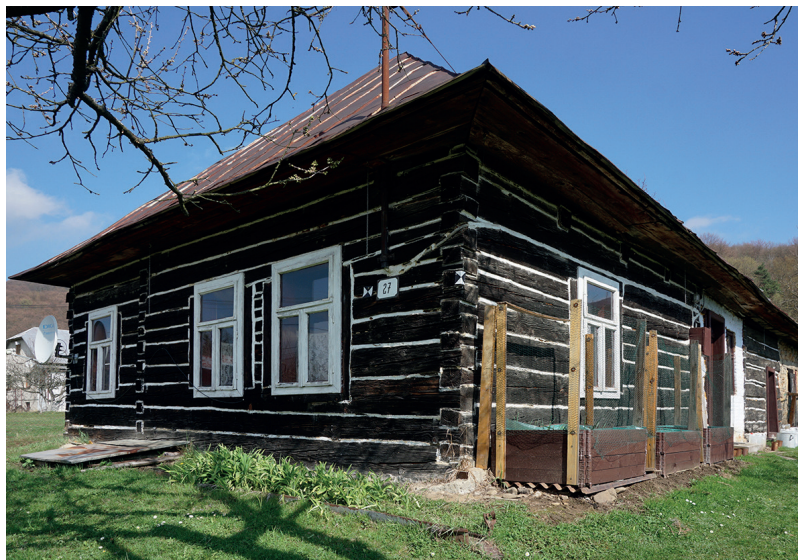
Obr. 08: Stebník (okr. Bardejov), č. 27, južné nárožie čelnej a dvorovej strany domu  
(foto M. Volovár, 2025).

Dom je päťdielny, s dvojdielnou obytnou časťou. Stojí na SZ okraji dlhej parcely, vzdialený 25 m od ulice, v miernom svahu (obr. 8). Čelná stena hľadá na JZ, k ulici, vchodová na JV, do dvora. Pôvodné steny sú zrubové z jedľových trámov na kamenných základoch, zvonku neomietané, s bielenými škárami. Strecha má sklon 44 °, vpredu valbu a vzadu doskový štít. Pod západným rohom je pivnica. V druhom, vchodovom diele domu je sieň („šiň“), pôvodne hospodárska, s doskovými vrátami, ktoré po r. 1945 nahradil tehlový múr s dverami a oknom (obr. 9). Dvere sú rámové s nadsvetlíkom a novšou, hranatou hliníkovou kľučkou. Okno je dvojité, trojkridlové s horným vetracím kridlom a orechovými závesmi. Druhá tehlová priečka predelila sieň v zadnej tretine, dvere v nej majú rámové kridlo na orechových závesoch a zrejme pôvodnú kľučku a štítok zo 40. rokov. Sieň má hlinenú podlahu a trámový strop s rovným záklopom, zrejme tiež povojnový, lebo koruna priečky medzi sieňou a stajňou, v ktorej je strop osadený, sa zdá byť druhotne nadstavená (obr. 11 hore).

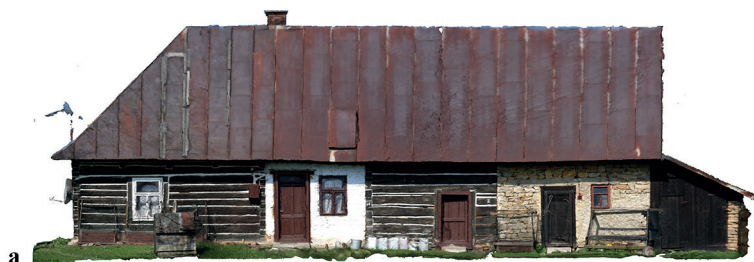
Obr. 09: Stebník (okr. Bardejov), č. 27, fotogrametrická a grafická dokumentácia domu:  
a – JV, dvorová strana; b – pôdorys (zameranie, spracovanie a kresba M. Volovár, 2025).
