## DREVENÁ ARCHITEKTÚRA POHRANIČIA

Medzinárodná konferencia a zborník s názvom Drevená architektúra pohraničia sú výstupom projektu **Múzeum – môj časopriestor**, realizovaného v rámci programu **Interreg Poľsko-Slovensko 2021–2027**, kód projektu **PLSK.03.01-IP.01-0056/23**.

Zborník príspevkov IV. ročníka konferencie Únie múzeí v prírode pri Zväze múzeí na Slovensku, konaného v dňoch 8.–9. októbra 2025 v Kongresovom hoteli Alexander v Bardejovských Kúpeľoch.

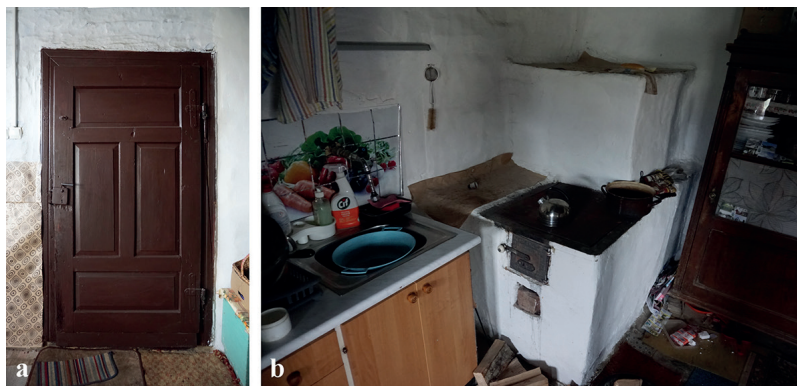
Obr. 10: Stebník (okr. Bardejov), č. 27, izba: a – dvere zo siene; b – pec v severnom kúte (foto M. Volovár, 2025).

Zo siene vedú dvere do *izby* v prednom diele. Sú pôvodné z 20. rokov: majú profilovanú obložku zárubne, rámové krídlo na krížových závesoch a krabicový zámok (obr. 10a). Pôvodne však mali vyšší prah, ktorý bol po 2. sv. vojne znížený, k čomu informátor uviedol komentár svojej mamy Anny, rod. Biškovej: „*Bodaj by ten z pekla nevyšov, šo tote porohy vynašov*“. Izbu osvetľujú dve okná z ulice a jedno z dvora, rozmermi a tvaroslovím jednotné s oknom siene, takže v stenách izby zrejme druhotné, zo 40. rokov. Na rozdiel od sieňového okna sú však jednoduché, len vonkajšie. Až okolo r. 2000 boli zvnútra doplnené izolačnými plexisklami. Izba má hlinenú podlahu s linoleom a trámový strop s rovným záklopom, bez prievlaku. V severnom rohu je murovaná omietaná pec so sporákom (obr. 10b), oddymená do tehlového

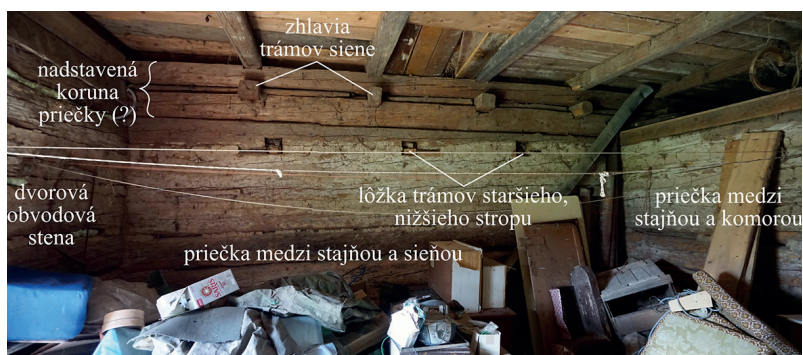
Obr. 11: Stebník (okr. Bardejov), č. 27, stará stajňa, dnes šopa, JZ časť interiéru (foto M. Volovár, 2025).

Dom je päťdielny, s dvojdielnou obytnou časťou. Stojí na SZ okraji dlhej parcely, vzdialený 25 m od ulice, v miernom svahu (obr. 8). Čelná stena hľadá na JZ, k ulici, vchodová na JV, do dvora. Pôvodné steny sú zrubové z jedľových trámov na kamenných základoch, zvonku neomietané, s bielenými škárami. Strecha má sklon 44 °, vpredu valbu a vzadu doskový štít. Pod západným rohom je pivnica. V druhom, vchodovom diele domu je sieň („šiň“), pôvodne hospodárska, s doskovými vrátami, ktoré po r. 1945 nahradil tehlový múr s dverami a oknom (obr. 9). Dvere sú rámové s nadsvetlíkom a novšou, hranatou hliníkovou kľučkou. Okno je dvojité, trojkridlové s horným vetracím kridlom a orechovými závesmi. Druhá tehlová priečka predelila sieň v zadnej tretine, dvere v nej majú rámové kridlo na orechových závesoch a zrejme pôvodnú kľučku a štítok zo 40. rokov. Sieň má hlinenú podlahu a trámový strop s rovným záklopom, zrejme tiež povojnový, lebo koruna priečky medzi sieňou a stajňou, v ktorej je strop osadený, sa zdá byť druhotne nadstavená (obr. 11 hore).

V JV troch štvrtinách tretieho dielu je stajňa, prístupná z dvora nízkymi dverami, podobnými komorovým: krídlo je zvnútra zvlakové, zvonku s prázdny rámom. Okno či vetrací otvor chýba. Strop je trámový s rovným záklopom a s výstupmi na povalu, ktorými sa zhadzovalo krmivo. Strop je druhotný zo 40. rokov 20. st., pôvodne bol asi o meter nižší, ako dokladajú lôžka po starších stropniciach v priečke medzi stajňou a sieňou (obr. 11). Stajňa slúžila prvej generácii obyvateľov domu, stavebníčka tu do 60. rokov chovala kravu.

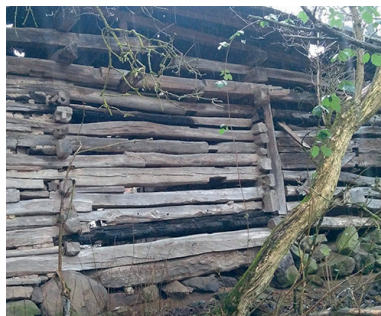
Obr. 05: Zrub z prikresaných prvkov s menšími prierezmi. Madačka (foto L. Jurčo, 2021)

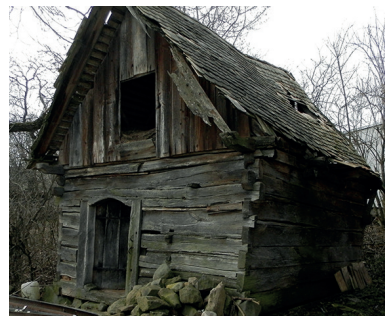
Obr. 06: Zrub sýpky zo štiepaných, fošňovitých trávov. Praha (2023)

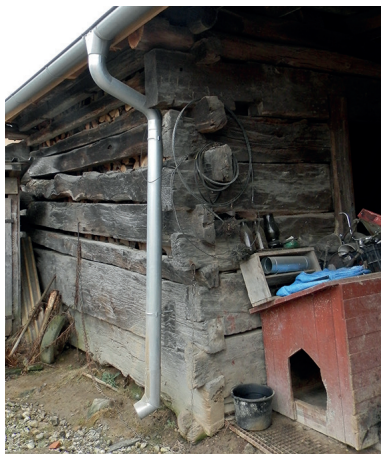
Obr. 07: Nárožie zrubu stodoly s použitím rôznych typov väzieb. Uhorské (2024)

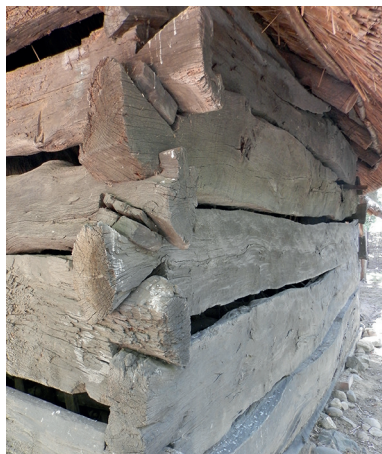
Obr. 08: Nárožie zrubu stodoly s výrazne hlbokými rybinovými väzbami. Palócke múzeum v Balážskych Ďarmotách (2024)

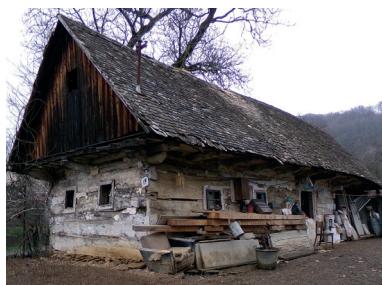
Obr. 10: Zrubový dom č. 85 „Do Hrôtikov“ v Ozdine (2025)

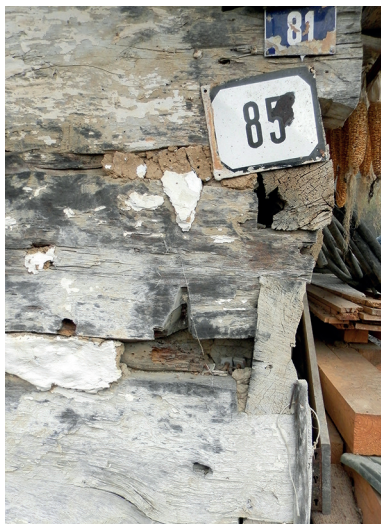
Obr. 13: Detail zrubovej konštrukcie so stopami po manipulácii pri ťažbe (2023)

Stav väčšiny zrubových prvkov je prekvapivo dobrý, dubové drevo je tak tvrdé, že pri prvej návšteve na jeseň 2023 sa ručným vrtákom vôbec nepodarilo z objektu odobrať vzorky. Niektoré trámy, hoci sú na pohľad tiež zhotovené z dubového dreva, sú však vo výrazne deštruktovanom stave. Predpoklad, ktorý bude vyžadovať ďalšie overenie je, že prvky vykazujúce výraznú degradáciu boli zhotovené z dreva duba cerového, oproti dobre zachovaným prvkom z duba zimného.

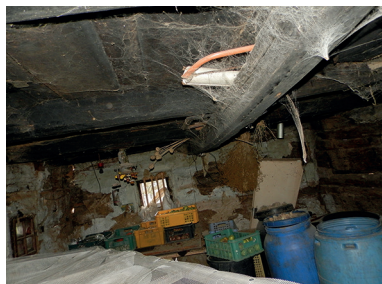
Obr. 15: Strop s prievlakom v izbe (2023)

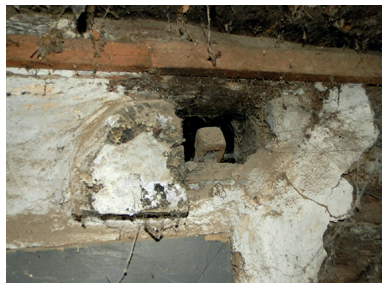
Obr. 16: Odvetrávací prieduch v priečke medzi izbou a pitvorom. Pohľad z pitvora (2023)

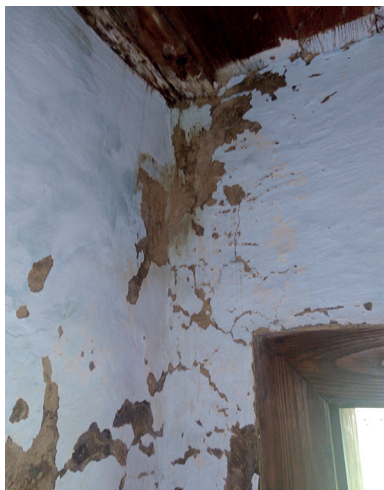
Obr. 01: Najstaršie zrubové stavby omaštené hlinou a pokryté slamou vplyvom počasia a nestálosti použitého prírodného materiálu strácali na svojom pôvabe.

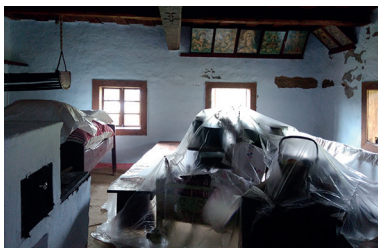
Obr. 02: Interiér hospodárskych usadlostí bolo potrebné vyprázdniť, zbierkové predmety premiestniť do stredu a pozakrývať fóliami.

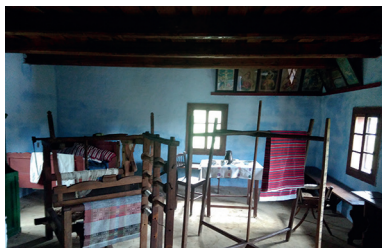
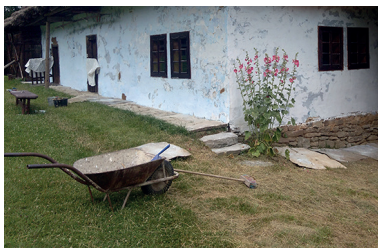
Obr. 04, 05: Rovnakým spôsobom sa postupovalo aj v predsieni, komore a pri vonkajšej úprave stien.

Ako stavebný materiál bola použitá ílovitá hlina, ktorá sa nachádzala hlbšie pod povrchom. Na povrchu je humusová vrstva, v ktorej sa nachádzajú rôzne organizmy. Tie by sa postupne rozkladali a v hline nej omietke by hnili. Zem sa nakopala z hĺbky minimálne pol metra, aby neobsahovala humusovité prísady a koreňky tráv. Nakopaná zemina sa navozila do jamy a nechala odležať na kope približne rok. Priebežne sa prekopávala. Rozkopaná hlina sa presekávala motykami v jame a pred použitím pomiešala s vodou. Voda a hlina boli základným spojovacím materiálom. V minulosti sa do zmesi pridávali plevy, sečka, odpad z konope a ľanu, nasekaná slama alebo konský trus ako stužujúca prísada hlavne pri výrobe hlinených tehál. V našom prípade sme použili slamový odpad z pokrývania striech, ktorý sa posekal na drobné časti. Takto pripravená hmota sa ručne nanášala na odkryté zrubové plochy a rovnomerne hladila tak, aby splynula s povrchom. Pôvodná hlinená omasta na zрубе tvorila až trojcentimetrovú vrstvu. Preto bolo potrebné hmotu poriadne vymiešať a v rovnakej vrstve nanášať (obr. 3). S hlinou sa dá krásne pracovať rukami. Hlavnými nástrojmi boli ľudské dlane, ktoré slúžili ako hladidlo. Proces renovácie sa uskutočnil v letných mesiacoch, počas dobrého počasia tak, aby hlinené steny dôkladne preschli. Rovnakým spôsobom sa postupovalo aj v predsieni, komore a pri vonkajšej úprave stien (obr. 4, 5). Špecifickým prístupom sa upravovali hlinené pece, na ktorých bolo treba vymodelovať poškodené obvodové plochy a vyplniť praskliny. Dôraz sa kládol na dôkladné odstránenie starej povrchovej vrstvy a elimináciu nerovností, ktoré vznikli počas práce. Omastením stien sa zakryli drobné nerovnosti a hrčovitosť zrubu. Upravené, vymazané a vyhladené plochy tvorili jednoliaty celok a dotvorili pozitívnu

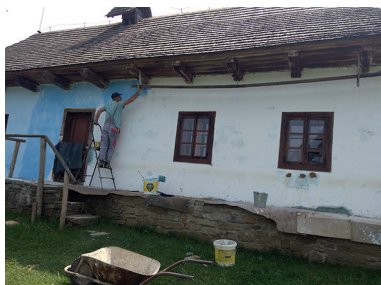
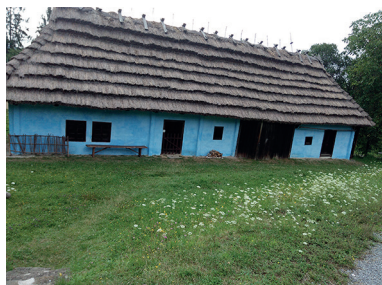
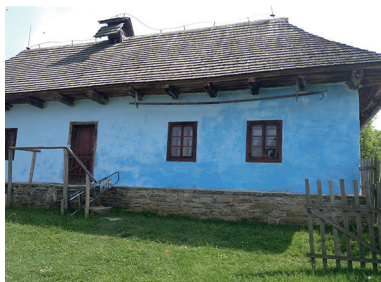
Obr. 06, 07, 08: Hospodárske usadlosti sa bielili tak, že do bieleho vápna sa pridávala modrá farba – svetlička, tzv. belavka. Pridávaním farby v rôznom pomere sa vytvorili variácie viacerých odtieňov modrej farby

Na prípravu náteru na upravené vnútorné a vonkajšie plochy sme použili už hasené, dobre odležané vápno vo forme kaše, ktoré sme riedili vodou. Tajomstvo konzistencie spočívalo v správnom pomere zložiek. Na bielenie zvyčajne pre prvú aplikáciu sa pripravila zmes približne v pomere 1:5—1 kg vápna na 5 litrov vody. Pre všetky ďalšie aplikácie sa vápno miešalo v pomere cca 1:1.

Náter sa nanášal vo viacerých vrstvách štetcami rôznych veľkostí, ale aj metlou, pričom prvý náter bol redší, aby bol podklad dostatočne navlhčený. Chalupy v minulosti bielili ženy vo viacerých lokalitách tak, že do bieleho vápna pridávali modrú práškovú farbu – svetličku, tzv. belavku. Pridávaním farby v rôznom pomere sa vytvorili variácie viacerých odtieňov modrej farby na vonkajších, ale i vnútorných stenách. Natieranie povrchov stien vápnom spevňovalo a dezinfikovalo ich povrchovú vrstvu. Steny tak boli odolné voči vlhkosti, plesni a neodierali sa. Decentná modrá farba dodala obydliu pôvabnosť a krásu, interiér pôsobil sviežosťou a čistotou (obr.6, 7, 8).

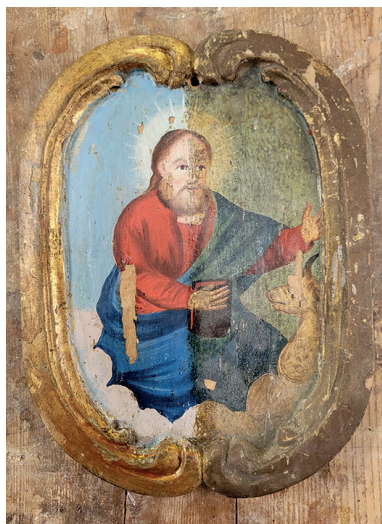
Obr. 10: Na jednotlivých časti ikonostasu sa podpísal zub času.

Ikonostas bol poškodený a značne narušený aktívnou činnosťou drevokazného hmyzu. Drevná hmota bola pod vrstvami povrchových úprav zdegenerovaná. Polychrómia bola nesúdržná a na niektorých miestach opadaná až na drevo, resp. kriedový podklad (obr. 10). Farebné pigmenty a zlátenie ikon bolo poškodené (obr. 11). Povrch – maľba ikon bola na mnohých miestach skrákelovaná.<sup>17</sup>

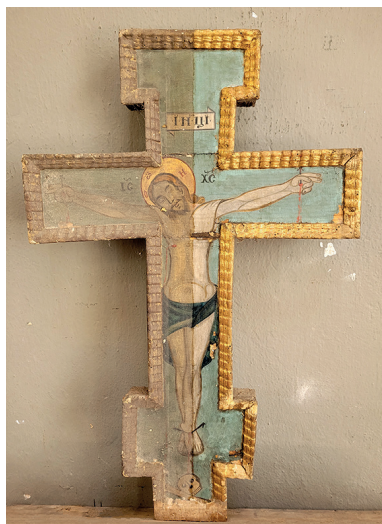
Obr. 11: Farebné pigmenty a zlátenie ikon bolo na mnohých miestach poškodené.

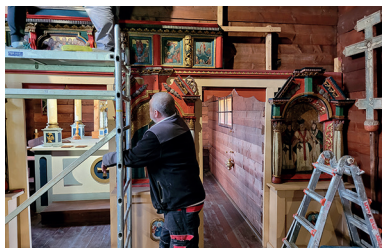
Obr. 12: Reštaurátorské práce začali demontážou a prevozom pamiatky do ateliéru.

Dôkladným prieskumom historickej pamiatky sa vytvoril plán činnosti. Cieľom bolo zamedzenie hmotného úpadku ikonostasu a sprístupnenie jeho duchovnej, obsahovej hodnoty, a to pri najvyššej miere rešpektovania pôvodnosti a fyzikálnej, historickej a estetickej celistvosti hmotnej podstaty i výtvarnej formy pamiatky. Reštaurátorské práce začali demontážou a prevozom pamiatky do ateliéru (obr. 12) a boli zostavené tak, aby naplnili stanovené ciele.

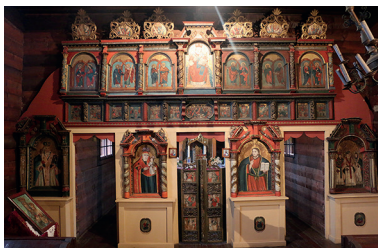
Obr. 13: Počas reštaurátorského zásahu sa obnovil pôvodný neskororenesančný výraz pamiatky, ikonám bol prinavrátený estetický a umelecký výraz pôvodnej ikonopiseckej maľby.

V novej turistickej sezóne 2022 bolo ukončené reštaurovanie ikonostasu z 18. storočia z obce Pravrovce (Repejov), ktorý bol následne inštalovaný na svojom pôvodnom mieste v interiéri chrámu národopisnej expozície. Realizátorom vykonaných reštaurátorských prác výskumu bol akademický sochár, maliar a reštaurátor Martin Kutný z Bardejova. Počas reštaurátorského zásahu sa obnovil pôvodný neskororenesančný výraz pamiatky, ikonám bol prinavrátený estetický a umelecký výraz pôvodnej ikonopiseckej maľby (obr. 13).
